PORTALÓN DE LA ERMITA DE SAN ZOILO CÁSEDA

MEMORIA DE INTERVENCIÓN

MAYO 2020

CYR-PA CONSERVACIÓN Y RESTAURACIÓN DEL PATRIMONIO

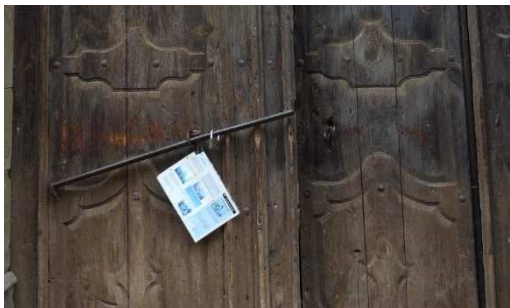
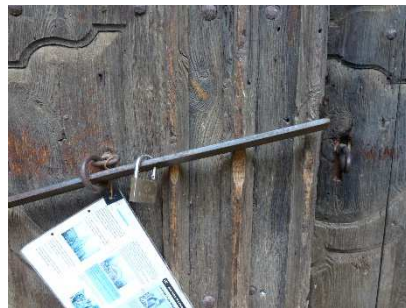
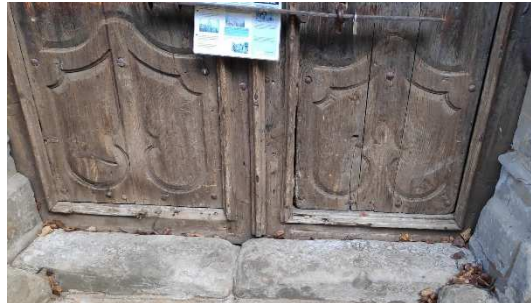
El cierre se logra mediante una barra pasante por dos arandelas que une las dos puertas e impide el acceso a la ermita mediante un candado. Dicho apaño ha conllevado desgastes en la superficie de la puerta

La fachada de la puerta deja ver multitud de mellas, faltas de molduras, agujeros de anteriores cerraduras y pequeñas faltas por impactos y por el uso de la misma. Resulta evidente la erosión generada por el continuo roce de la barra de hierro que cierra exteriormente ambos portones.

Eliminación de la cerradura actual y sistema de cierre, saneando las zonas y completando las faltas mediante la aplicación de resina epoxy bicomponente, que se modela siguiendo el veteado de la madera original y se tiñe con pigmento en polvo durante su mezclado.

Se reconstruyen así mismo otras faltas y agujeros que entorpecen la contemplación de la superficie del portalón o que puedan ser objeto de futuros daños por la manipulación del mismo.

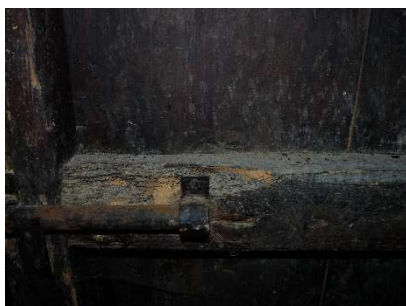
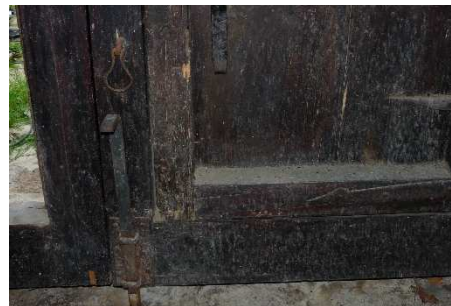
El soporte se ha visto afectado por los insectos xilófagos, favoreciendo un debilitamiento de madera en sus zonas más blandas, por efecto de su exposición al exterior y por tanto a la humedad. Sin embargo dicha afección no resulta en absoluto crítica, conservando una estructura fuerte y sólida. Las zonas más afectadas debieron ser sustituidas en la intervención mencionada.

Consolidación de la madera donde allí se detecta un estado debilitado debido a la acción de los xilófagos. Se realizará mediante aplicación e inyección de resina acrílica Paraloid B72, en sucesivas capas y con aumento progresivo de su proporción, hasta conseguir la dureza necesaria.

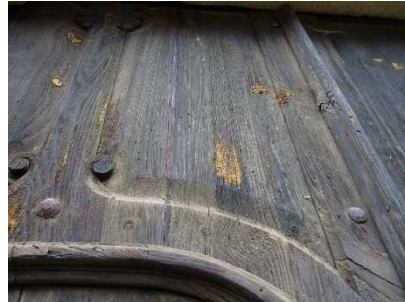
En las zonas con nudos se ve cómo ha exudado resina, que permanece adherida a la madera. Esta resina impregna gran parte de la superficie, como hemos podido constatar durante la intervención.

La superficie se muestra apagada, con diferencias tonales por su exposición al exterior, y polvorienta. Se aprecia el desgaste de la madera inferior de la puerta, afectada por el continuo paso de la gente. El interior presenta gran acumulación de telarañas y deposiciones de murciélagos.

Gran acumulación de suciedad en superficie.

Limpieza de la superficie, tanto interior como exterior, de forma mecánica, mediante empleo de cepillos y lijas, hasta la eliminación de la suciedad y revestimientos alterados superficiales. Se emplean medios químicos (disolvente cetónico) para homogeneizar la limpieza y retirar los restos de resina.

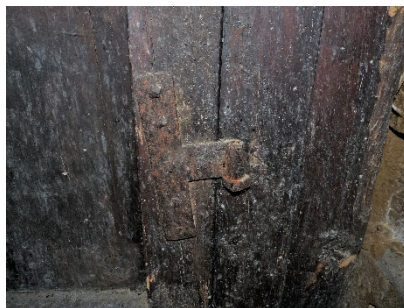
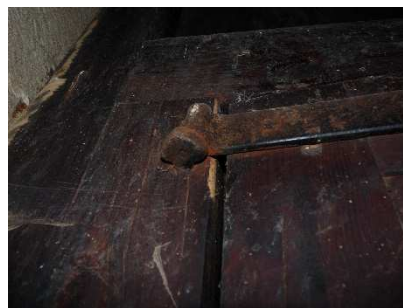
Los detalles decorativos de hierro, así como los cerrojos tanto del interior como del exterior, muestran evidencias de oxidación, y dos de las bisagras de la puerta derecha de entrada presentan desajustes y roturas.

Limpeza de los metales, mediante eliminación mecánica de los óxidos, y posterior tratamiento de inhibición y pasivado.

Se corrigen los fallos hallados en las bisagras, de mano de un herrero profesional, que sustituye el perno dañado y suelda el herraje fracturado.
